**EXCELENTÍSSIMO SENHOR DOUTOR JUIZ DE DIREITO DA 2ª VARA
CÍVEL DO FORO REGIONAL DO IPIRANGA - COMARCA DA CAPITAL -
SP**

AUTOS Nº 0005039-21.2018.8.26.0010 (0450/2018)

RESUMO

**Vista do imóvel avaliando, localizado na Rua dos Sorocabanos, nº 55,
Apto. nº 1021, 2º Andar, Bloco A, Condomínio Espaço São Paulo 2,
Bairro Ipiranga, Cidade de São Paulo, Estado de São Paulo, matriculado
sob nº 151.613, no Décimo Segundo CRI de São Paulo - SP**

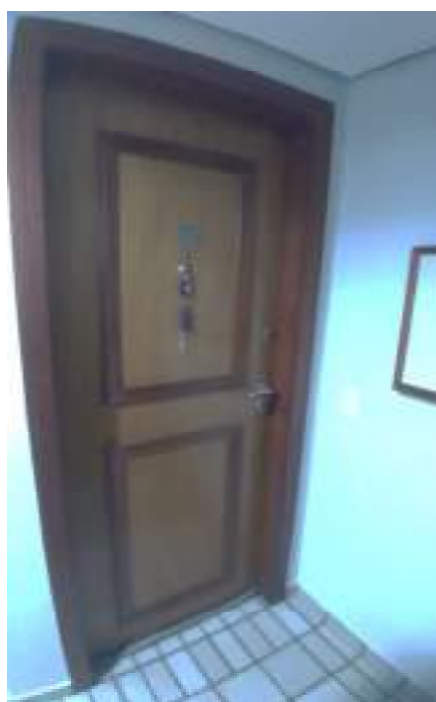
FOTO 16

**VISTA DA PORTA DE ENTRADA DO IMÓVEL OBJETO DA PRESENTE
AÇÃO.**

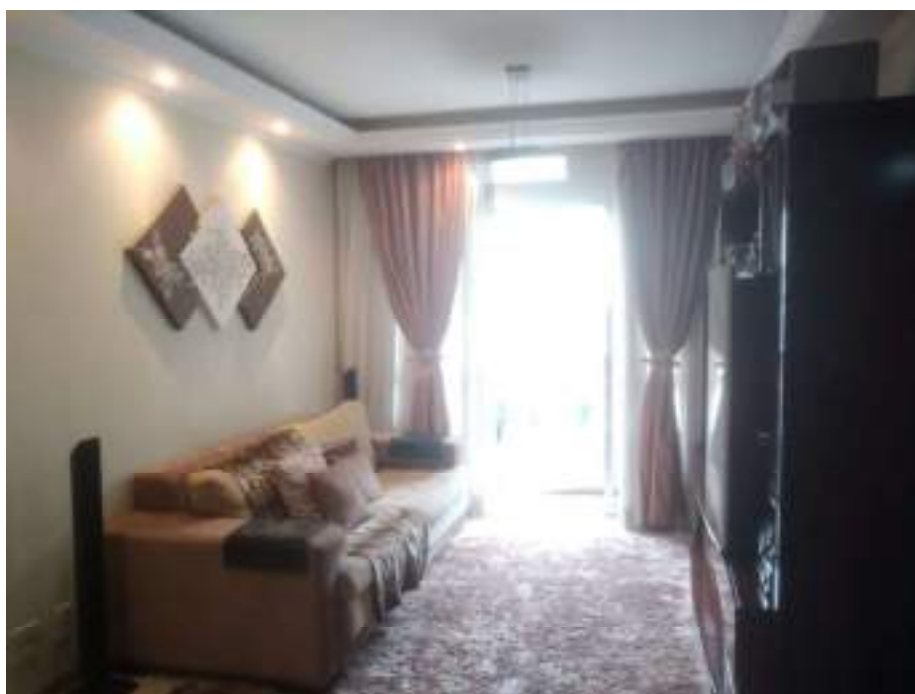
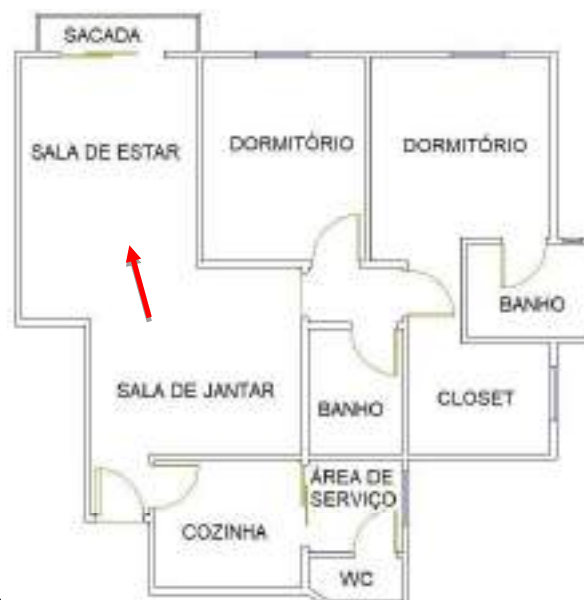
FOTO 17

- PISO: Cerâmico.
 PAREDE(S): Gesso.
 TETO: Sanca.
 PORTA(S): Alumínio com vidro.
 Correr.

VISTA DA SALA DE ESTAR.

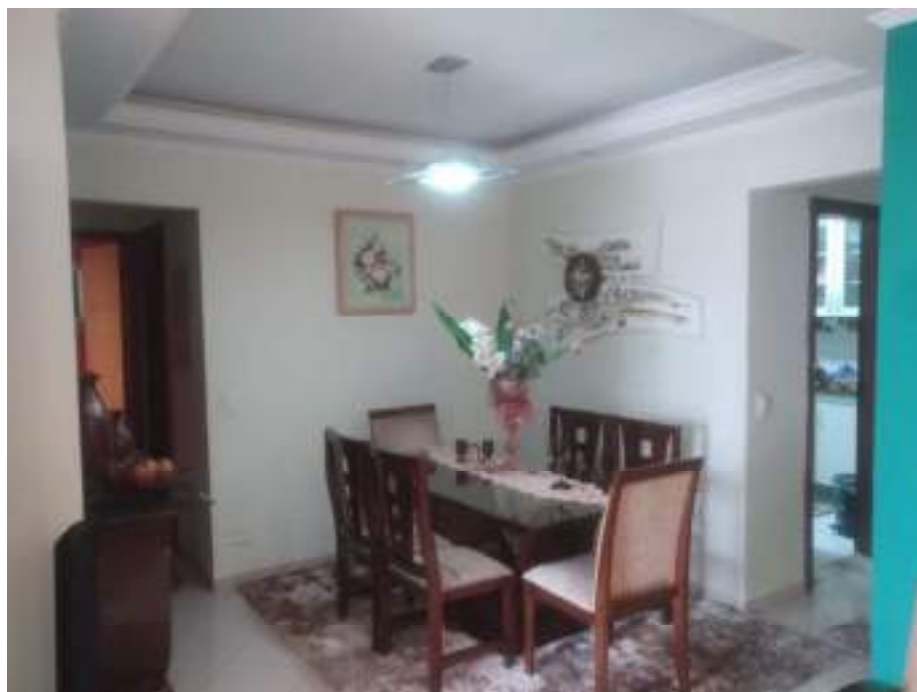
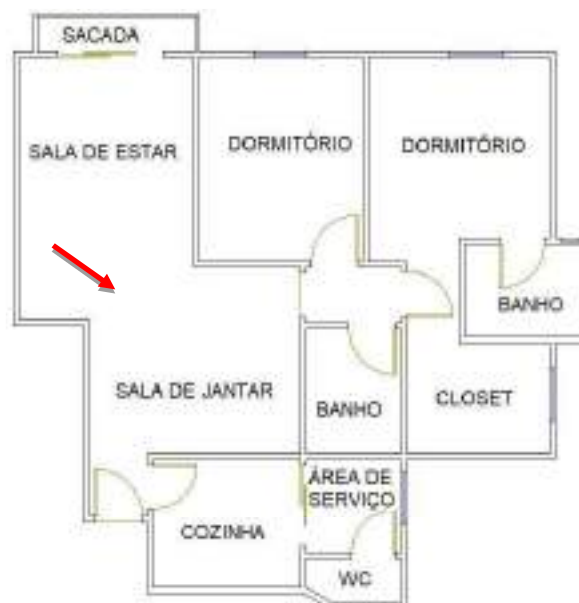
FOTO 18

- PISO: Cerâmico.
 PAREDE(S): Gesso.
 TETO: Sanca.
 PORTA(S): Alumínio com vidro.
 Correr.

VISTA DA SALA DE JANTAR (DOIS AMBIENTES).

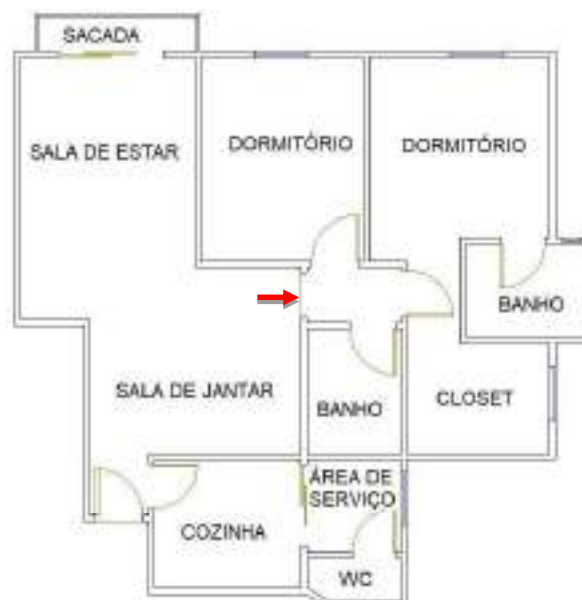
FOTO 20

PISO: Cerâmico.

PAREDE(S): Gesso.

TETO: Gesso.

VISTA DO CORREDOR DE ACESSO AOS DORMITÓRIOS.

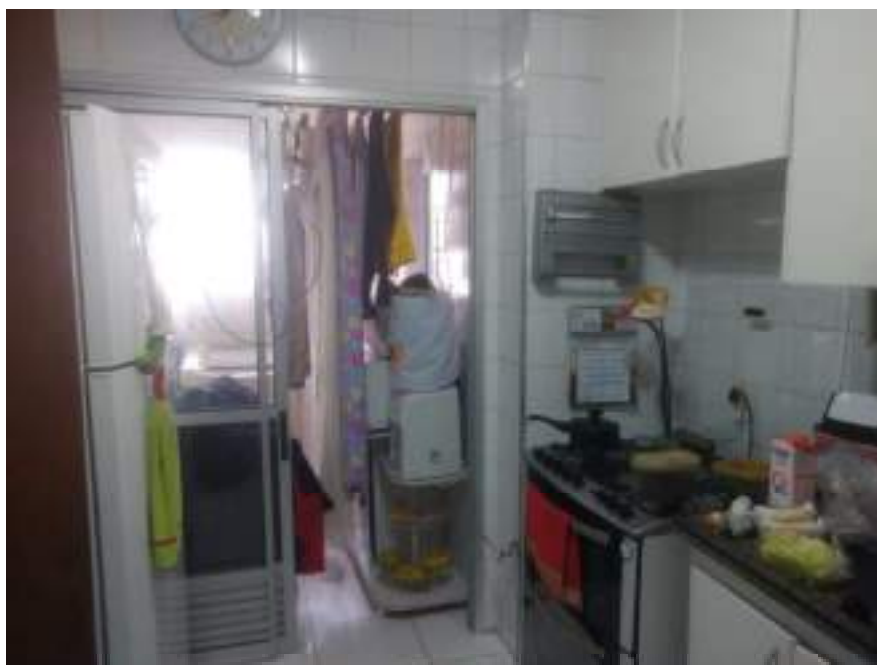
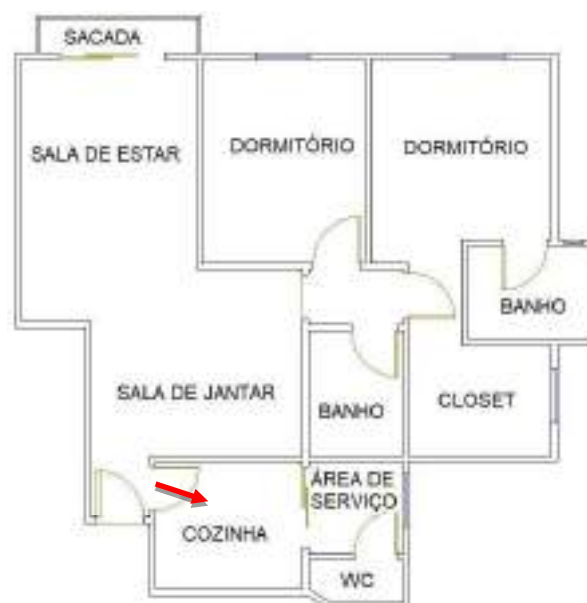
FOTO 26

- PISO: Cerâmico.
 PAREDE(S): Azulejo até o teto.
 TETO: Gesso.
 PORTA(S): Madeira.
 Giro de 1 folha (dobradiças).

VISTA DA COZINHA.

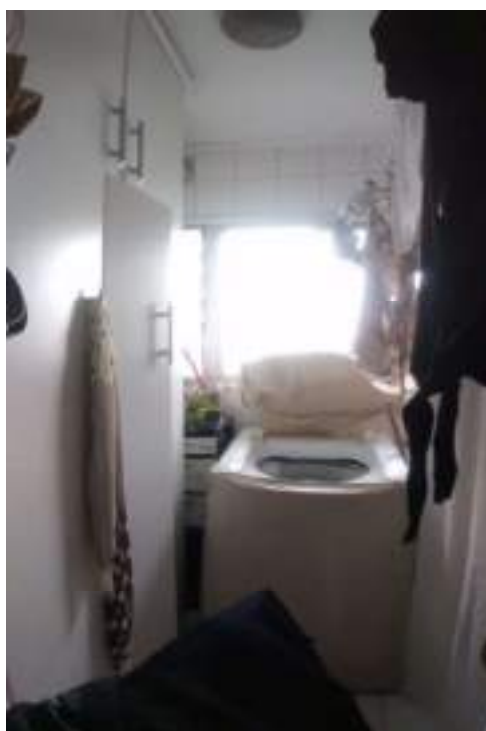
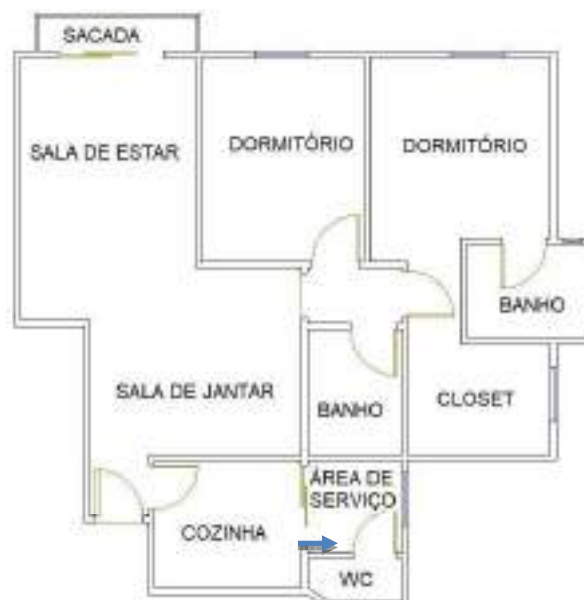
FOTO 27

- PISO: Cerâmico.
 PAREDE(S): Azulejo até o teto.
 TETO: Gesso.
 PORTA(S): Alumínio com vidro.
 Giro de 1 folha (dobradiças).
 JANELA: Alumínio com vidro.
 Projetante.

VISTA DA ÁREA DE SERVIÇO.

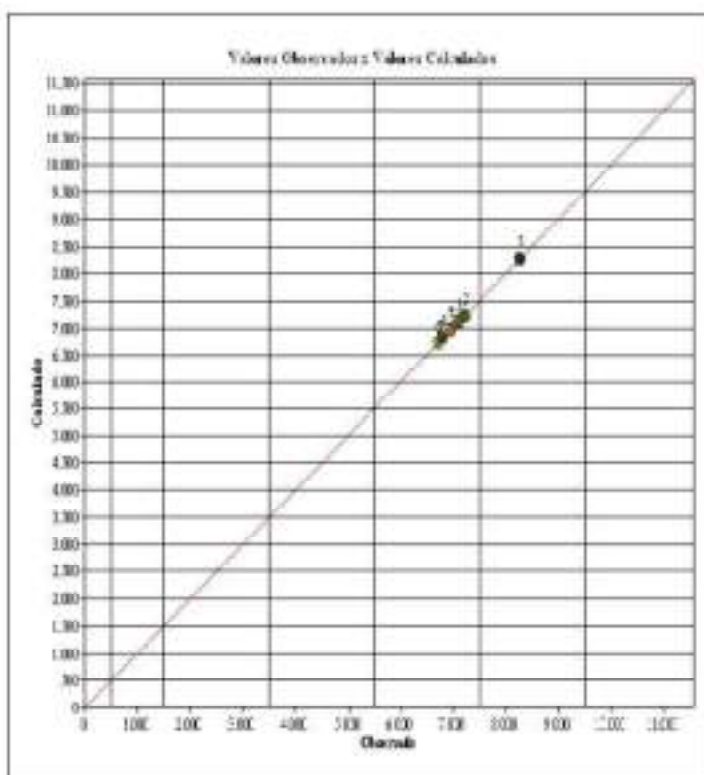
GRÁFICO DE DISPERSÃO

Núm.	X	Y
1	6.964,29	6.964,29
2	7.232,14	7.232,14
3	7.105,81	7.105,81
4	6.802,33	6.802,33
5	8.267,44	8.267,44
6	6.724,14	6.724,14
7	6.964,29	6.964,29
